## Vindevognen – kalkning af kirken før liftens tid

Skrevet 2021 med efterskrift 2023 af pensioneret murermester Søren Thrysøe (f. 1948), søn af murermester Jacob Thrysøe. Søren er 5. generation i murermesterfamilien Thrysøe

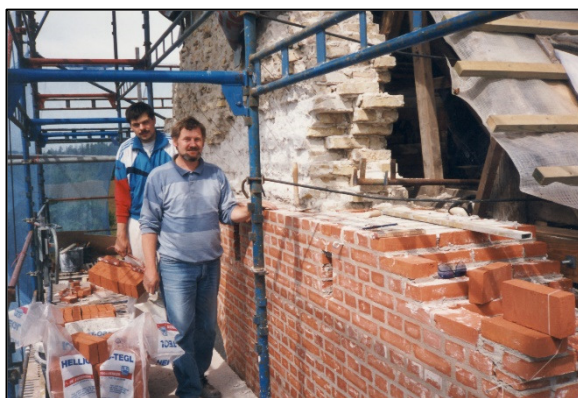
Søren Thrysøe (forrest) i færd med at ommure kirketårnets sydmur 2002

Foruden kalken skulle der bruges tjære til ankre, og sten og mørtel til murreparationer. Især sydsiden af tårnet i Øster Hornum var altid i en dårlig stand. Der var brugt dårligt brændte mursten ved ommuringen i 1845. Derfor var det allerede på tale at ommure sydgavlen i 1950'erne. Det blev i 2002 mig, der fik lov til at mure den om.

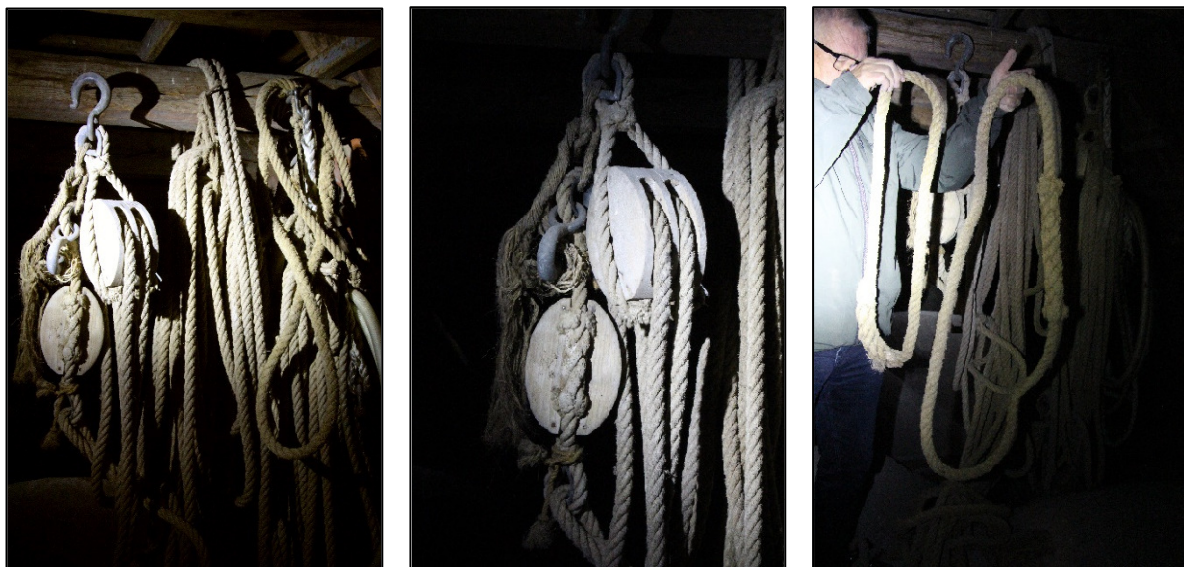
De første billeder er de lange tov med trætaljer, to taljer med krog på hvert tov, længde ca. 20 meter.

Så er der to på det sidste billede små sammenspiskede tov.

Det mindste er det, som skal ud over bjælkeenden, øverst oppe. Så hejser man det lange tov op. Så står min far eller min bror Hans Jørgen ned på bjælken og får krogen på taljen ind i det lille spiskede tov. Det hele foregår jo på undersiden af bjælken. Så er det lange tov klar til brug, og ligeså den anden side.

Det store spiskede tov, er det der er vist på skitserne side 2 og side 3, hvor den nederste talje hænger.
